Typowa

# Karkonoszy i Gór Izerskich ARCHITEKTURA

## Poradnik inwestora

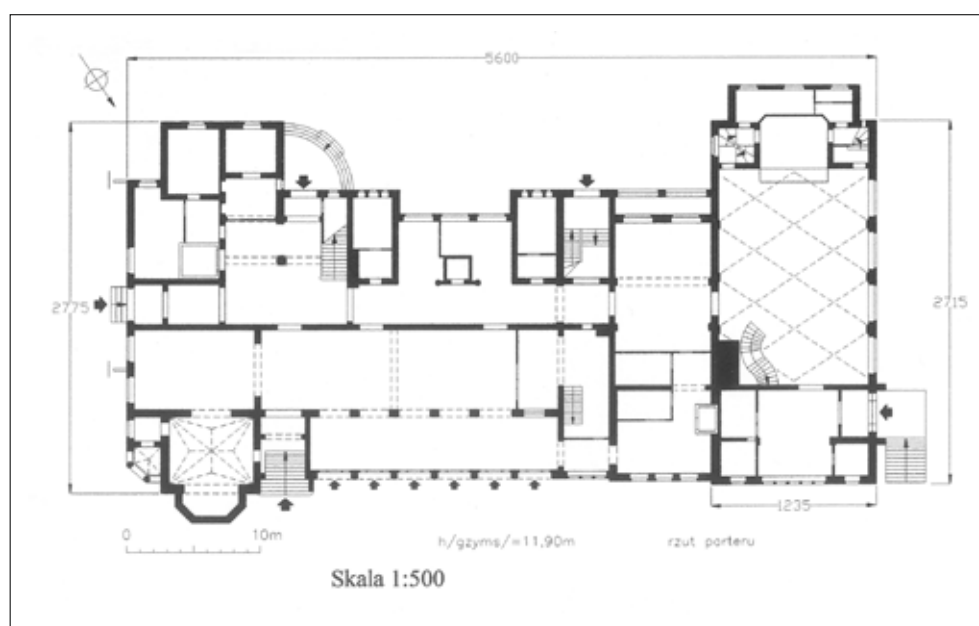
Dom Zdrojowy z Świeradowie Zdroju - rzut obiektu

d) strefy wejściowe – obiekty posiadają zdefiniowane strefy wejściowe, w zależności od pełnionej funkcji posiadają różną ich ilość. Przykładowo Dom Zdrojowy ze względu na otwarty charakter obiektu ma cztery strefy wejściowe, natomiast szpital Wysoka Łąka jedno w osi głównej budynku oraz kilka niebędących ogólnodostępnymi;

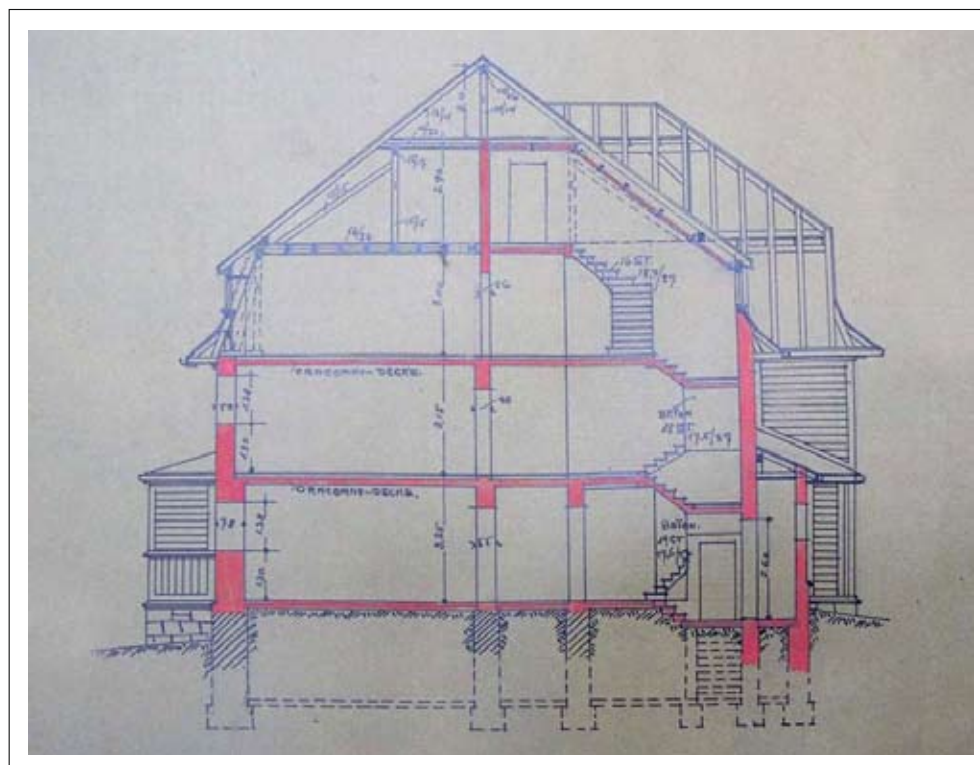
Schronisko Strzecha Akademicka – rysunek archiwalny przekroju poprzecznego

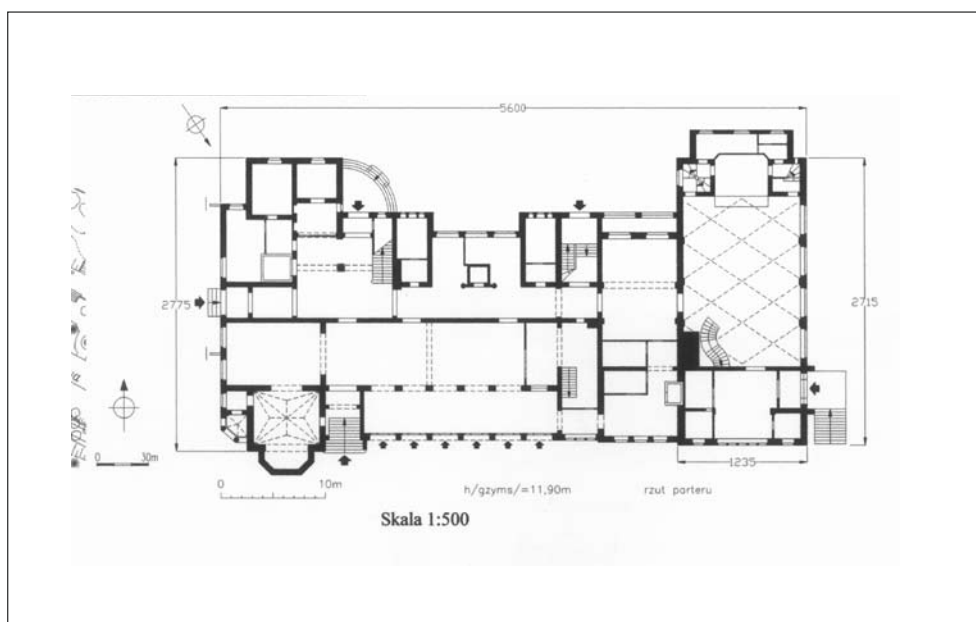
Budynek o nieregularnym rzucie, którego ośrodek stanowi zbliżony do prostokąta wielotraktowy korpus, poprzedzony od północy pierwotnie kolumnową galerią, która współcześnie została przekształcona w zamknięty trakt. Od str. południowej korpus w trzech osiach środkowych zagłębiony, w osi wsch. mieszczącej główną klatkę schodową, wysunięty z lica ściany w formie prostokątnego ryzalitu. Do korpusu dołączone liczne przybudówki o zróżnicowanych formach i gabarytach. Od zachodu dobudowana regularna, prostokątna sklepiona sala koncertowa, do której od południowej przylega przybudówka mieszcząca zaplecze sceny. Od północno - wschodniej do korpusu przylega wieża na rzucie zbliżonym do kwadratu. Między wieżę i korpus wbudowano mały trójboczny portyk arkadkowy. Powierzchnia zabudowy xxx m<sup>2</sup>.

Rzut parteru Domu Zdrojowego

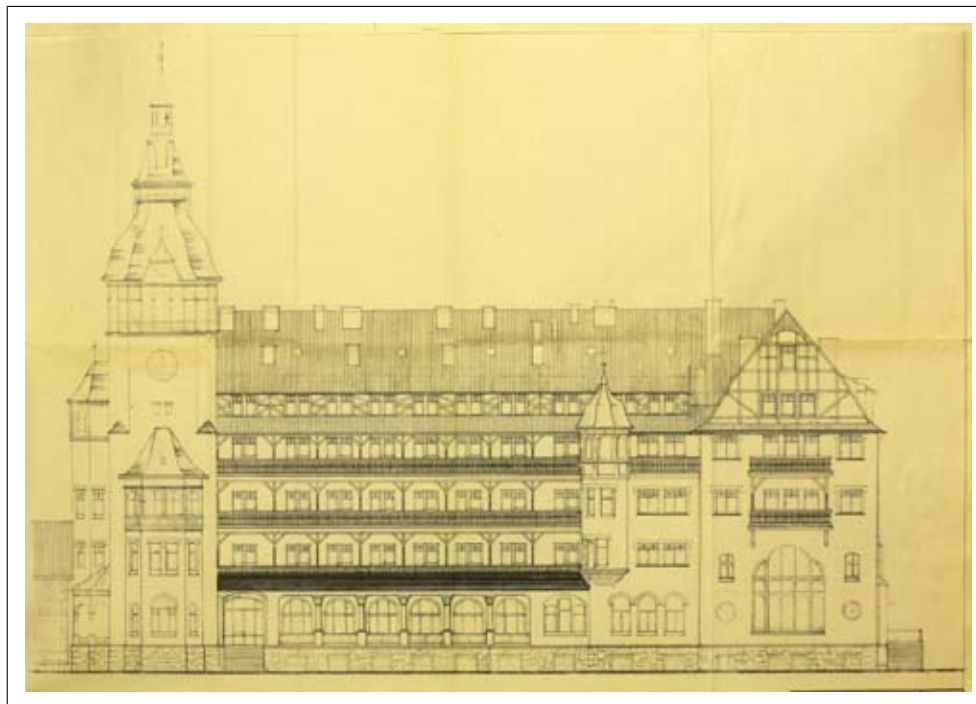
Budynek o dużych gabarytach, rozczłonkowanej i malowniczej, nieregularnej bryle, wzbogaconej licznymi przybudówkami, wieżyczkami, portykami i wykuszami, stanowi dominantę architektoniczną zespołu. Bryła budynku znacznie przekształcona współcześnie przez zabudowanie galerii w przyziemiu elewacji północnej, nadbudowaniem dwóch kondygnacji, likwidację ryglowych facjatek i szczytów, zmianę formy dachu i szczytów. Dwie górne kondygnacje korpusu z ciągami balkonów. Obecnie budynek czterokondygnacyjny z użytkowym poddaszem, dach czterospadowy, pokryty blachą miedzianą; obiekt w całości podpiwniczony. Strefy wejściowa zlokalizowane we wszystkich elewacjach, reprezentacyjna zlokalizowana od strony wschodniej, bezpośrednio z zadaszonej Hali Spacerowej. Wieża 6-kondygnacyjna, do wysokości ostatniej kondygnacji korpusu czworoboczna, wyżej przechodzi w ośmioboczną, w ostatniej kondygnacji galeria widokowa; całość zwieńczona dwukondygnacyjnym hełmem z latarnią i iglicą, hełm pokryty blachą miedzianą.

Elewacja północno-wschodnia. Niezrealizowany projekt rewaloryzacji wystroju elewacji.

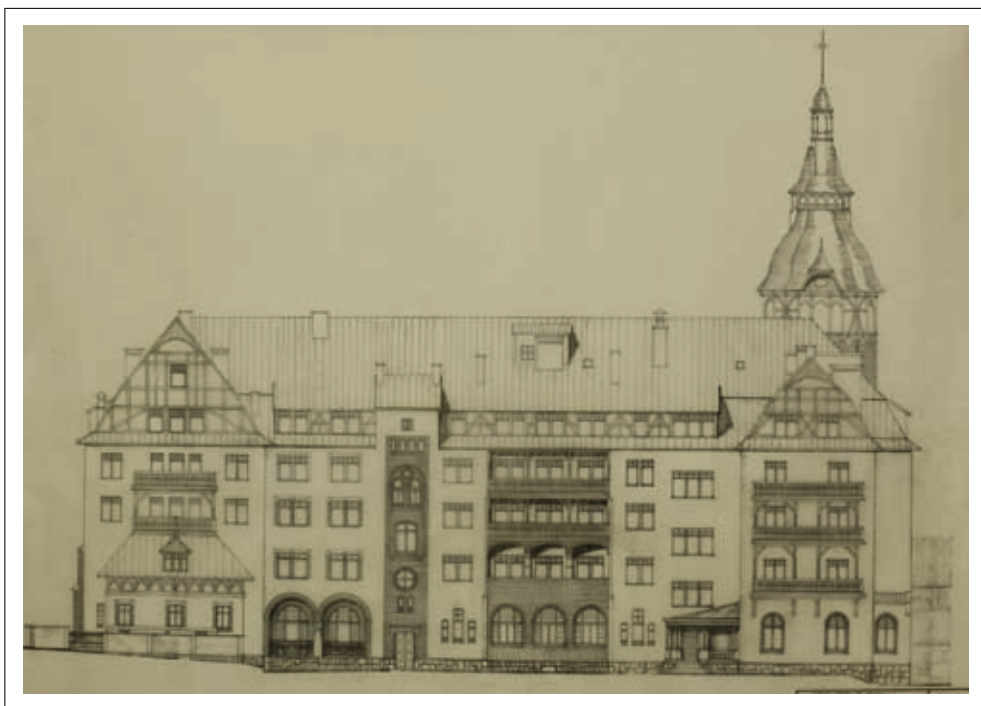
Elewacja południowo-zachodnia. Niezrealizowany projekt rewaloryzacji wystroju elewacji.

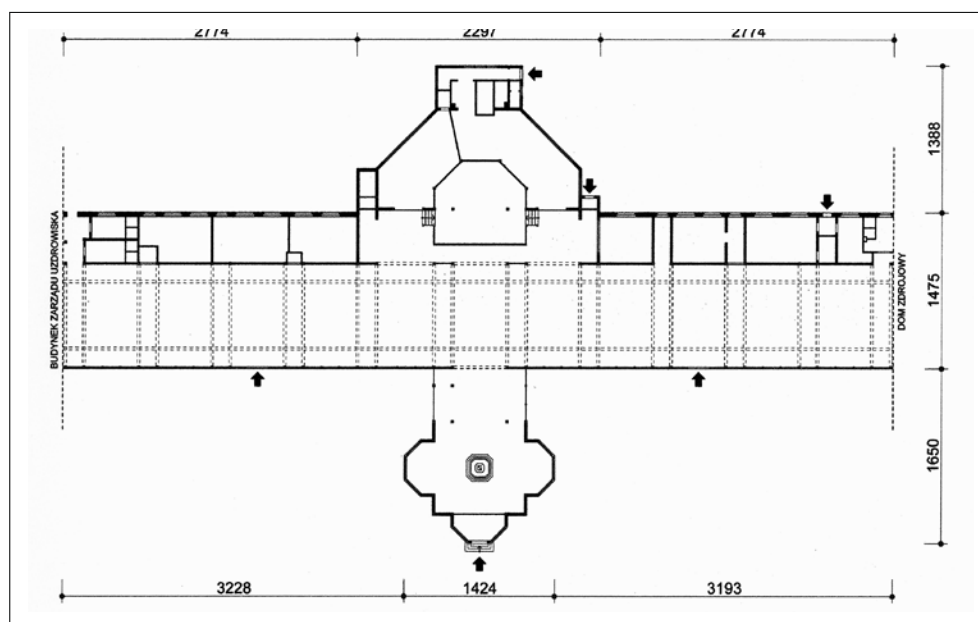
Budynek założony na regularnym i symetrycznym rzucie. Hala w kształcie mocno wydłużonego prostokąta, dwutraktowa. Trakt południowy wydzielony ścianą, węższy podzielony na szereg pomieszczeń, stanowiących zaplecze handlowo – usługowe. Oś środkowa hali akcentowana 5-bocznym ryzalitem południowym. Ryzalit stanowił pierwotnie obejście 6-bocznej sceny (obecnie mieści dwie kawiarnie). Po przeciwnej stronie hali, naprzeciw ryzalitu, usytuowano pijalnię wód mineralnych. Prostokątny, prostopadły korpus budowli urozmaicony trzema 5-bocznymi ryzalitami na każdym z boków, nadającymi jej w zakończeniu formę trójliścia.

Rzut przyziemia Hali Spacerowej

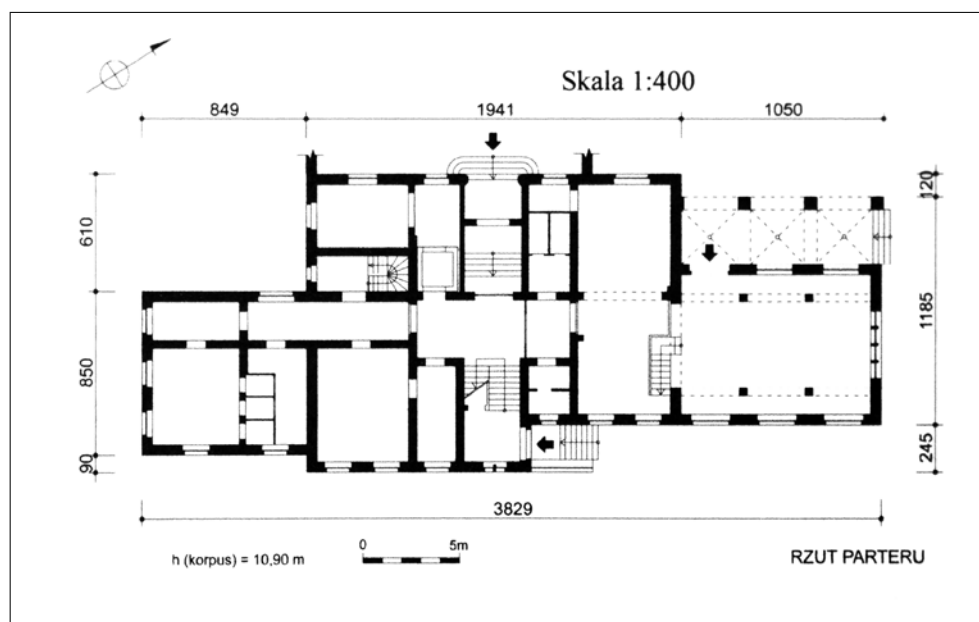
Budynek założony na nieregularnym rzucie, mocno wydłużonym na osi północ - południe. W zasadniczej części budynku rzut zbliżony do prostokąta, 3-traktowy korpus, zryzalitowany w części południowo - wschodniej, do którego dobudowano od północy i południa dwa, równoległe do niego skrzydła. Skrzydło północne przesunięte względem osi podłużnej ku zachodowi, mieści bibliotekę, podzieloną słupami na trzy trakty, która wraz z poprzedzającym ją od zachodu 3-osiowym sklepionym podcieniem przyjmuje kształt kwadratu. Skrzydło południowe przesunięte względem osi podłużnej ku wschodowi, nieco mniejsze, dwutraktowe, założone zostało na również na rzucie kwadratu.

Rzut budynku Zarządu Uzdrowiska

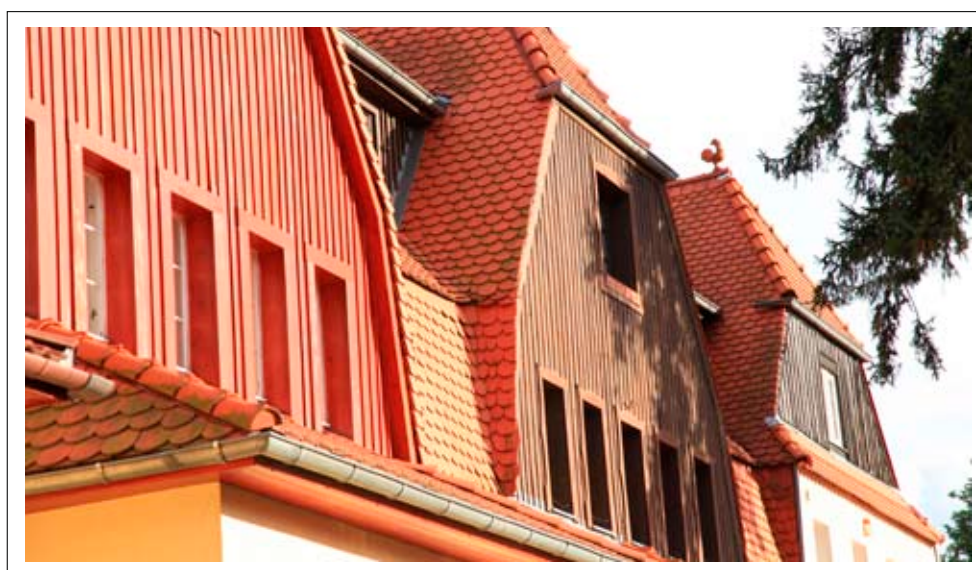
Dachy i szczyty budynków od nr 8-12

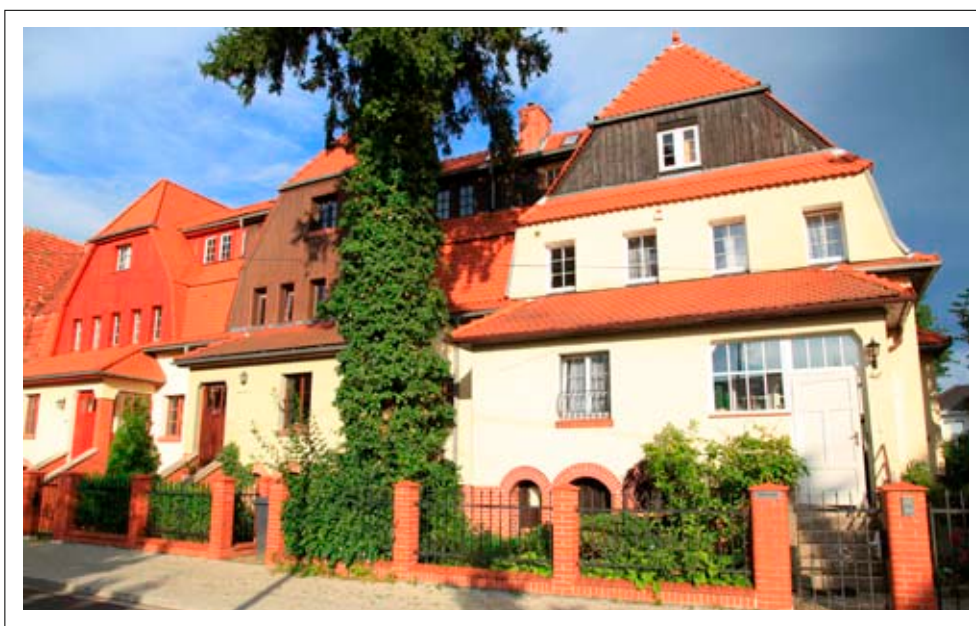
Szczyty budynków są oszalowane pionowo. Pierwotnie okna były od frontu osłonięte okiennicami. Wspólnym elementem dla wszystkich ścian jest wysoka partia cokołów, przepruta arkadowymi otworami okien i drzwi piwnic, obłożona cegłą, obecnie zamieniona na płytki klinkierowe (nr 8, 10, 12). Konstrukcja ścian powyżej 1 piętra jest szkieletowa, drewniana od zewnątrz i wewnątrz otynkowana. Okna w ścianach elewacji frontowej – prostokątne, jednoskrzydłowe, podzielone na 6 kwater. Podwójne okna skrzynkowe zachowały się na parterze kamienicy nr 12. Elementami elewacji ogrodowych są ściany werand, przeprute bocznymi ściankami, prostokątnymi drzwiami. Szczyty są oszalowane drewnianym odeskowaniem.

Elewacja frontowa od nr 8-12

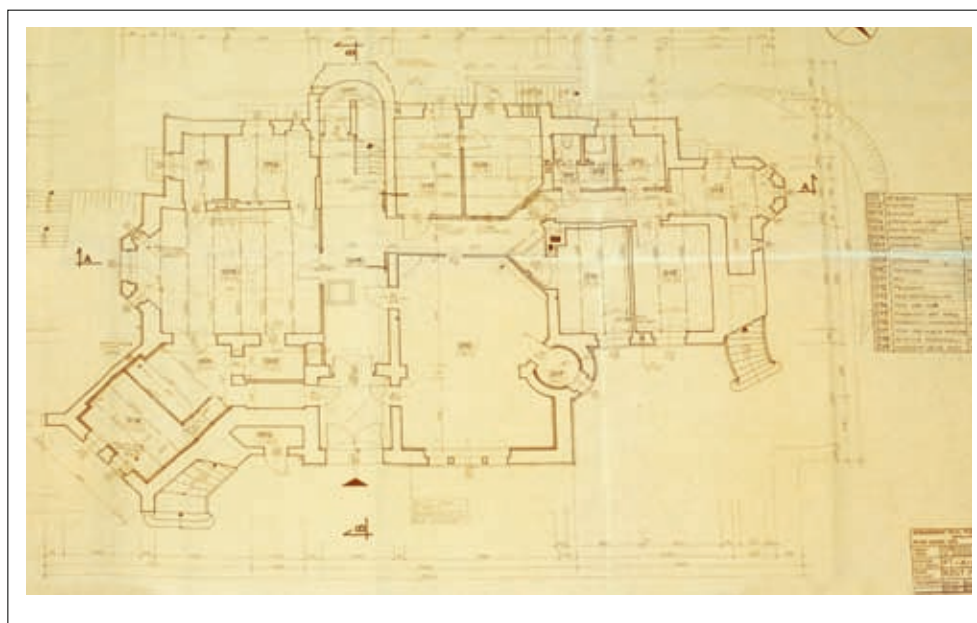
Rzut przyziemia ze współczesnego projektu budowlanego

Obiekt wolnostojący o malowniczej, rozczłonkowanej bryle. Budowla posadowiona na wydatnym kamiennym cokole mieszczącym kondygnację suteryn. Korpus dwukondygnacyjny z użytkowym poddaszem, nakryty systemem przenikających się dachów czterospadowych, przerywanych licznymi szczytami, urozmaiconych lukarnami, wysokimi ozdobnymi kominami, sterczynami i małymi wieżyczkami. Fasadę – elewację północną, której zlokalizowane zostało wejście główne i wejście na tarasy, poprzedza prostokątny taras z sutereną, ograniczoną ażurową

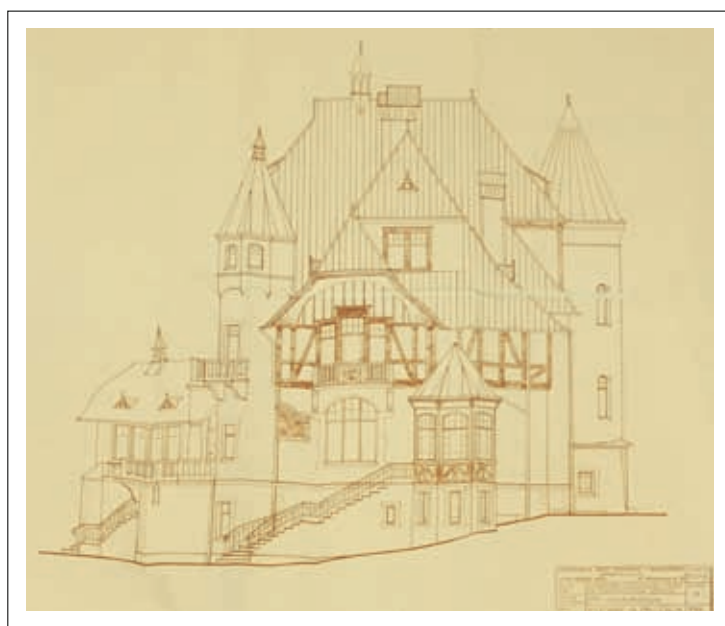
balustradą; na taras prowadzą wzdłuż narożnej werandy, łamane, trójbiegowe schody. Elewacja skomponowana z różnych elementów architektonicznych, tworzących malowniczy konglomerat stylistyczny i kompozycyjny: balkony, loggie, kamienne figuralne plakietki, konstrukcja ryglowa piętra, różnorodne formy kamiennych i tynkowanych obramień okiennych i portali, kraty okienne, balustrady schodów, polichromia ścian zewnętrznych (dekoracja roślinna o formach secesyjnych oraz antropomorficznych z ornamentem roślinno-kartuszowym).

Widok elewacji z projektu budowlanego

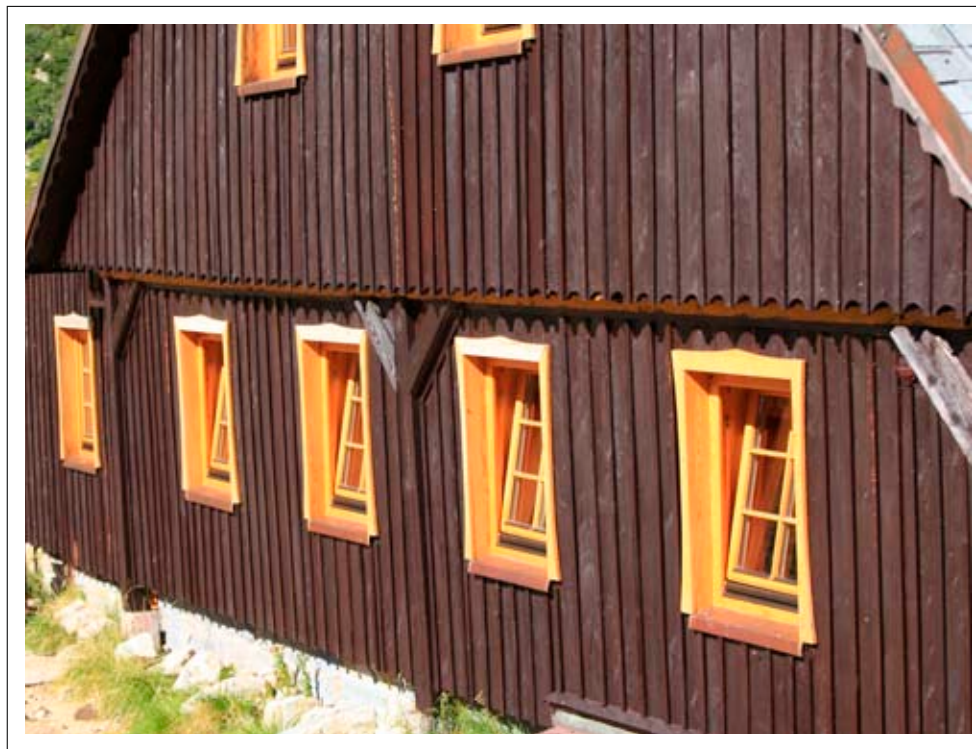
Elewacja szczytowa z widoczną konstrukcją przysłupową

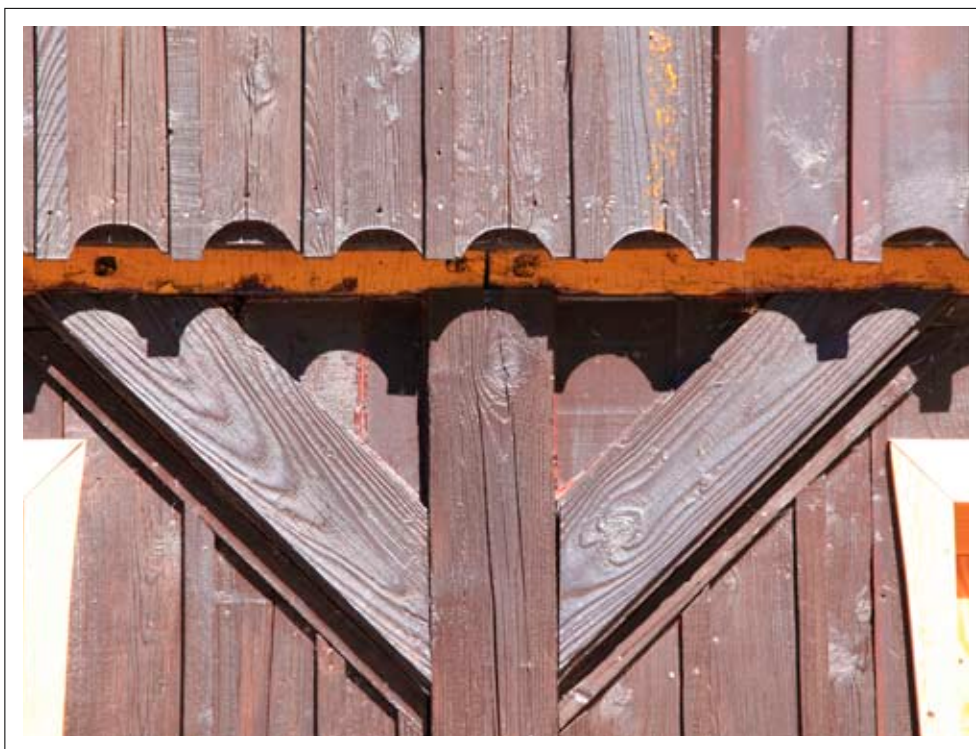
Słup z mieczami oraz widoczne zakończenia odeskowania

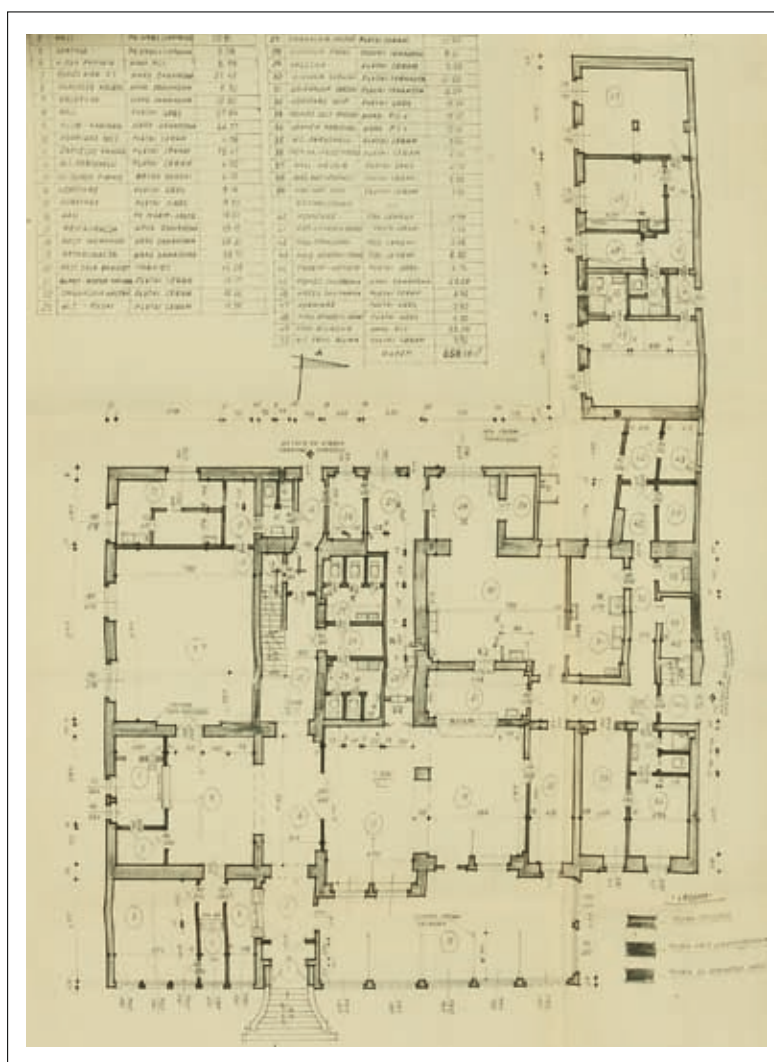
Budynek wzniesiony w stylu eklektycznym z elementami secesji. Budynek na rzucie zbliżonym do litery „L”, w części głównej od ulicy 1-go Maja trzytraktowy, w skrzydle bocznym dwutraktowy. Układ głównej kalenicy budynku i fasady na kierunku wschód – zachód.

Rzut parteru

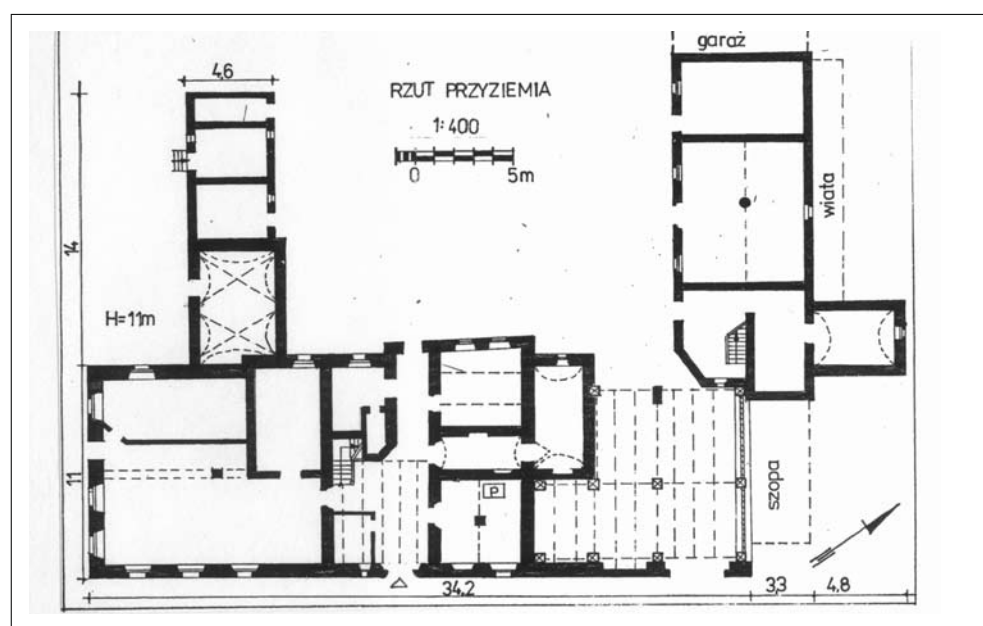
Budynek na rzucie prostokąta z osią podłużną i kalenicą główną na kierunku północ - południe. Na osi poprzecznej budynku sień przejściowa z klatką schodową. Układ wnętrz dwutraktowy, po stronie południowej pierwotnie duża sala, obecnie podzielona na mniejsze pomieszczenia. Od północy duże pomieszczenie stodoły. Od zachodu do budynku na jego obu krańcach, dostawione są prostopadle dwie podłużne przybudówki, na planie prostokąta, jednotraktowe. Do przybudówki północnej od północy przylega sklepione, pojedyncze pomieszczenie piwniczne. Budynek murowano - drewniany, budowany z kamienia i cegły ceramicznej, ściany górnej kondygnacji i szczyt wzniesiony w konstrukcji szkieletowej – ryglowej z wypełnieniem ceglanym.

Rzut parteru stanu istniejącego

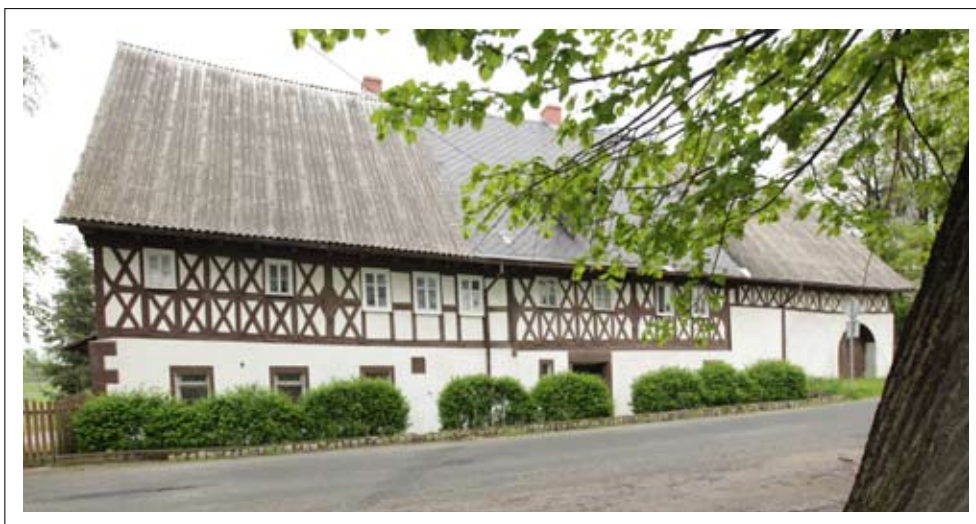
Bryła zwarta o kształcie mocno wydłużonego prostopadłościanu, budynek dwukondygnacyjny z użytkowym poddaszem, kryty dachem dwuspadowym o pokryciu łupkiem naturalnym, wtórnie uzupełnionym eternitem i płytą falistą. Od strony północnej w kalenicy jest uskok, rozdzielający niższą część gospodarczą od wyższej części mieszkalnej. W elewacji frontowej – wschodniej, główne wejście do budynku oraz pomieszczeń gospodarczych – wjazdy bramne. Do części gospodarczej od strony elewacji zachodniej – podwórzowej dostawiona niewielka przybudówka z dachem pulpitowym, od strony północnej szopa z dachem jednospadowym. Od strony zachodniej wydłużone jednokondygnacyjne przybudówki z dachami dwuspadowymi o małym kącie nachylenia połaci dachowych.

Widok elewacji frontowej

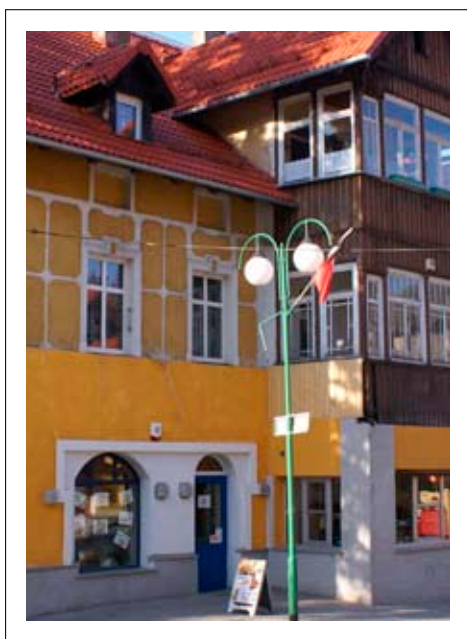
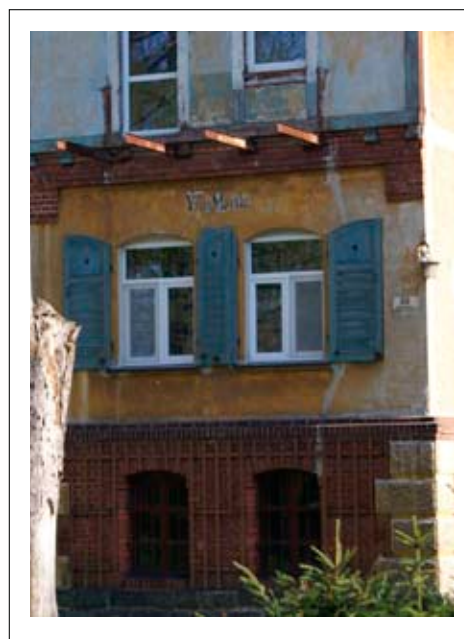
Likwidacja bądź redukcja detalu architektonicznego (m. in. werand) w wystroju kompozycyjnym elewacji.  
Likwidacja oryginalnego detalu architektonicznego, związanego integralnie z kompozycją elewacji historycznych, przyczynia się do nieodwracalnego procesu degradacji oryginalnego i jedyne w swoim rodzaju budownictwa regionu Gór Izerskich i Karkonoszy.

Zlikwidowanie w wyniku pożaru Domu Zdrojowego w Świeradowie Zdroju części wystroju elewacji – konstrukcji ryglowej, balustrad balkonów, zabudowy loggii, ozdobnej snycerki.
